Revista de estudios sobre patrimonio edificado

# EL CENTRO HISTÓRICO DE LIMA ENTRE CONSERVACIÓN Y USO INADECUADO DEL PATRIMONIO HISTÓRICO ARQUITECTÓNICO 'MENOR'<sup>1</sup>

## THE HISTORIC CENTER OF LIMA: CONSERVATION VERSUS INAPPROPRIATE USE OF 'MINOR' ARCHITECTURAL HERITAGE

ANGELA LOMBARDI<sup>2</sup> / PATRIZIA MONTUORI<sup>3</sup>

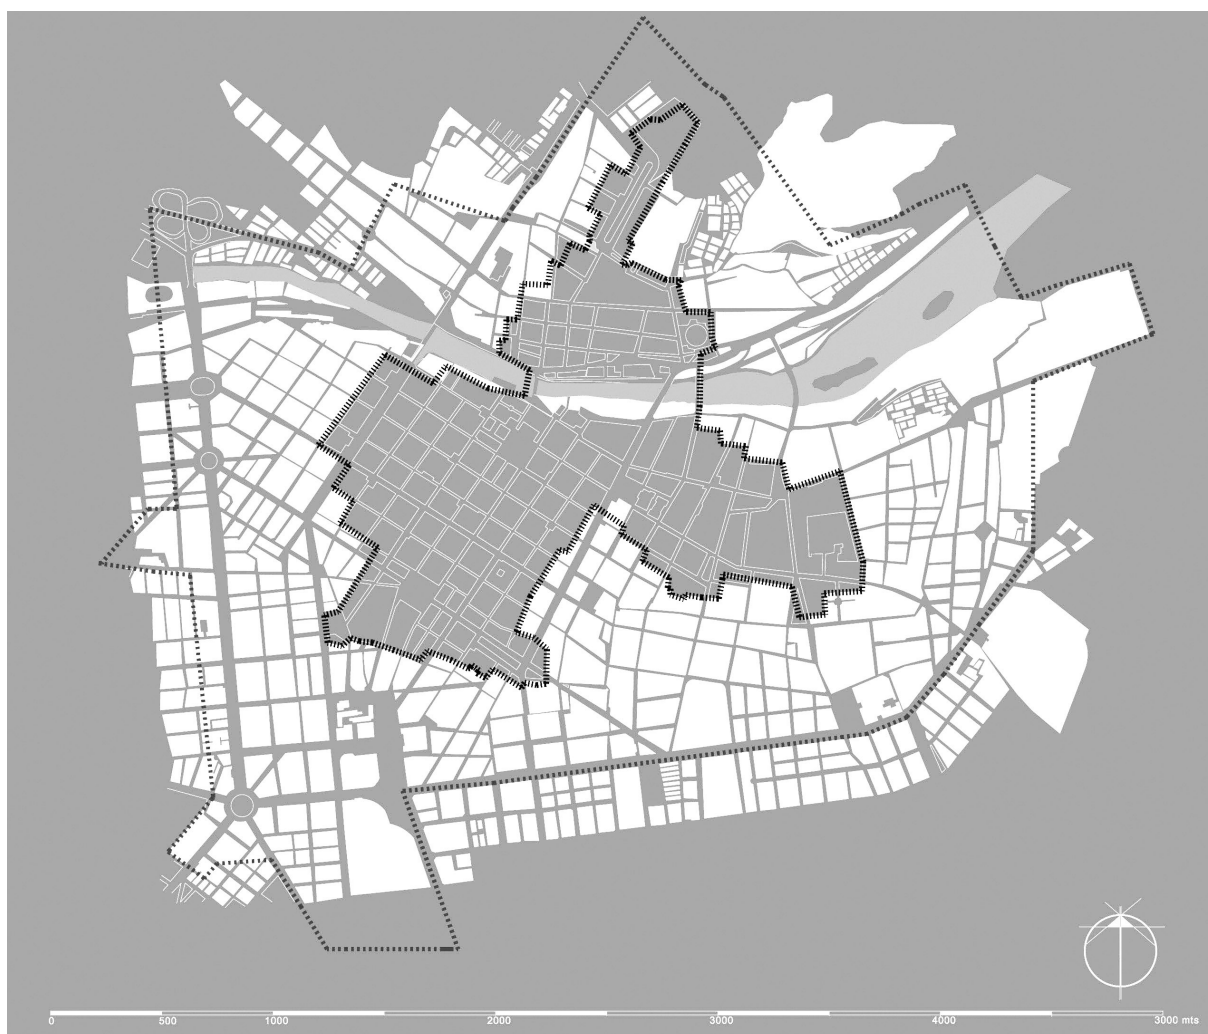
**Figura 1. Plano sinóptico del Centro Histórico de Lima con el área declarada Patrimonio Mundial Unesco (línea negra) y la extensión total del Centro Histórico (línea negra).**

Así, desde la primera mitad del siglo XX, el Centro Histórico de Lima empezó a sufrir no solo transformaciones urbanas y arquitectónicas significativas, sino también sociales. Las familias acomodadas, que tradicionalmente residían en la cuadrícula fundacional renacentista, se transfieren a los modernos barrios de expansión de la periferia, mientras que el centro empieza a acoger grupos de población cada vez más pobres que ocupan y subdividen las ricas residencias unifamiliares del período virreinal y republicano. En 1991, el Centro Histórico de Lima fue nombrado Patrimonio Mundial por la Unesco; sin embargo, en la actualidad un centenar de monumentos y miles de viviendas de valor histórico-arquitectónico se encuentran en estado de abandono y en riesgo de derrumbe (Figura 1).

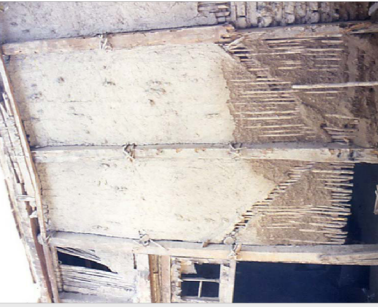
Fig. 4. *Quincha* construction: the timber structure is interspersed with reed lattice set vertically and plastered with gypsum. (WMF)

The adobe walls, made of dry earthen bricks with earth-clay mortar, are superimposed upon stone foundations combined with brick courses. Some of the *quincha* partitions do not have a real foundation: the timber pillars rest on a lower beam laid in the soil and are connected by an upper beam (fig. 2). The spaces between the pillars are filled with reed lattice vertically woven. The presence of adobe brick courses in the lower registers can be seen in several parts of the walls in order to strengthen the entire structure (fig. 4).

The flat roof structure is made of rafters resting on the beams framing the top of the *quincha* panels (fig. 4).

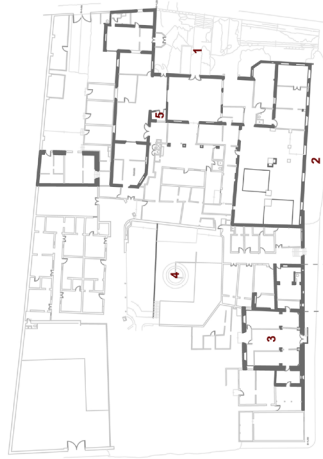
- KEY**
- 1. ENTRANCE
  - 2. GALLERY, no longer visible
  - 3. THEATER
  - 4. FOUNTAIN
  - 5. ORATORY

Survey carried out upon the occasion of the restoration program proposed by Victor Pimentel.

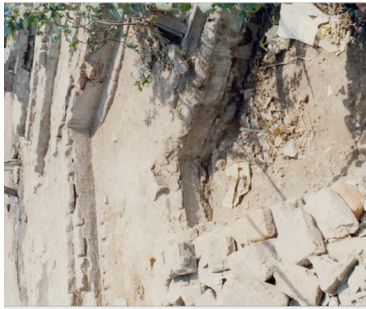
Fig. 5. Fountain with brick steps.

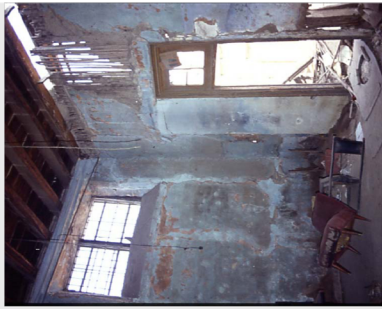
Fig. 6. View of one of the rooms in poor condition.

**PRINCIPAL ALTERATIONS:** the walls are in a state of advanced decay as a result of humidity. Portions of the flat roof have collapsed (fig. 6 and 7).

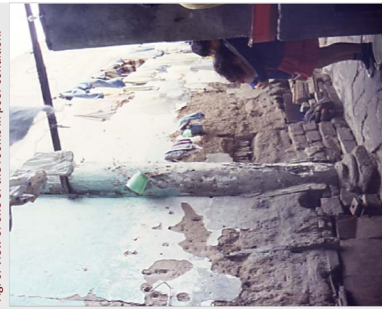
Fig. 7. Partitions in state of obvious decay.

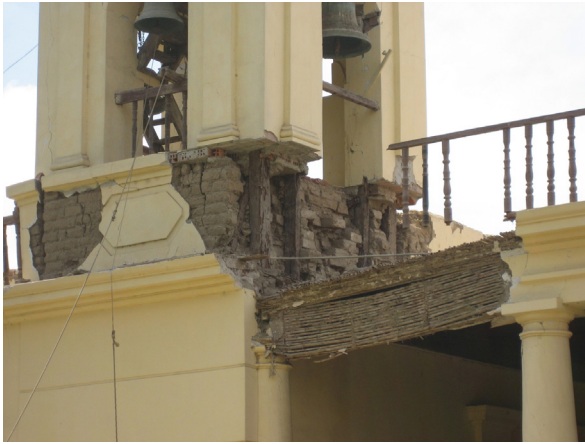
**Figura 2. Formas arquitectónicas barrocas coloniales y técnicas de construcción en quicha y adobe.**

La quincha (estructura de listones de madera revestida con un entramado de caña recubierto de barro y un enlucido de yeso) asociada al adobe, (figura 2), gracias a sus características técnicas y su bajo coste se ha impuesto como técnica de construcción tradicional; ha sido utilizada también en las modernas construcciones de principios del siglo XX y solo ha sido sustituida, recientemente, con la llegada del cemento armado. Sin embargo, la quincha aún caracteriza y otorga identidad a la arquitectura de la ciudad y, al mismo tiempo, demuestra la validez de una tradición de construcción de origen prehispánica. Los frecuentes terremotos y sus efectos devastadores, de los que este territorio es continuamente objeto, han demostrado el buen comportamiento sísmico de la quincha. (Soria León, 2012).

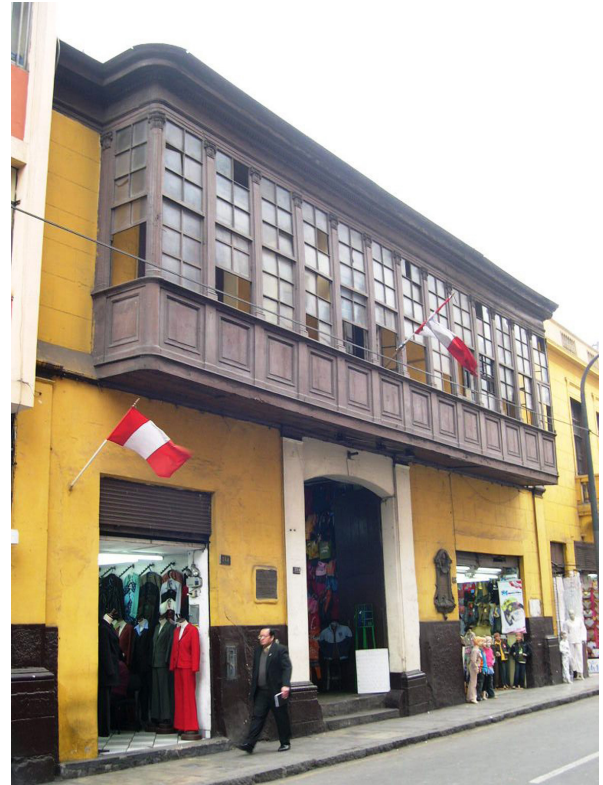
**Figura 3. Casa de Manuel Ricardo Palma Soriano. De la casa se conserva parcialmente el cuerpo que da a la calle, con el típico balcón de madera, mientras que en el patio interno unas partes del edificio han sido demolidas.**

La construcción histórica limeña, de preciadas cualidades arquitectónicas y elementos decorativos de gran importancia, está realizada con técnicas de construcción totalmente originales, resultado de una fusión cultural entre el saber constructivo local y el importado de España. (Figura 3).

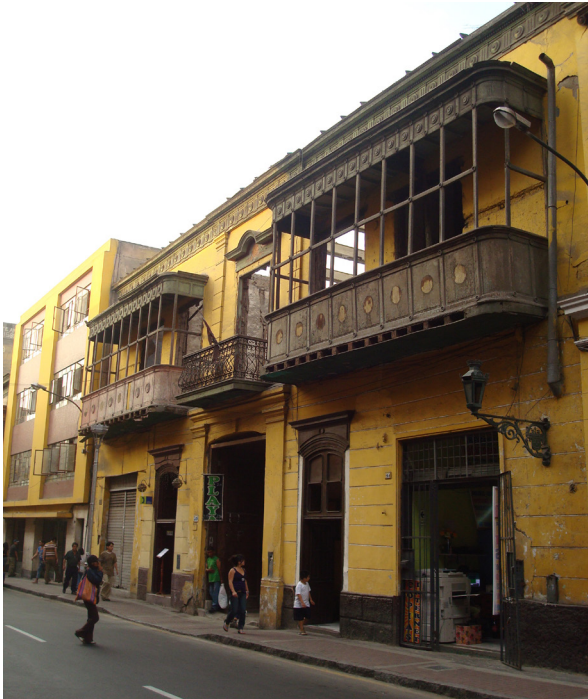
**Figura 4. Casa en jirón Ica 260. Vista de la fachada exterior. El interior del edificio fue demolido y del primer piso queda solo la pared perimetral, que sostiene apenas los balcones de cajón.**

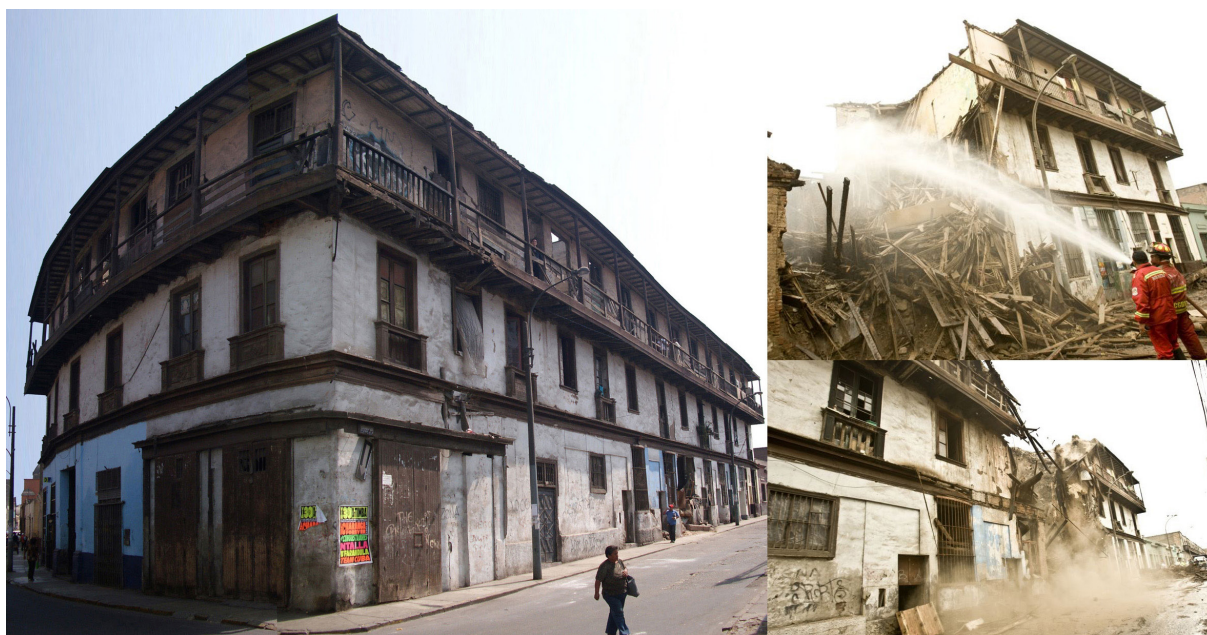
**Figura 6. Edificio El Buque antes y después del colapso. En noviembre de 2012, un incendio causó el colapso de esta mansión histórica construida en 1753 y nominada Monumento Nacional en 1988 .**
